INDICAÇÃO Nº 503/2025

Indico ao Prefeito do Município, Laércio Ribeiro, ouvido o Plenário, que determine à Secretaria Competente a execução dos serviços de manutenção geral e recapeamento asfáltico na rua Maria Dionízia Peixoto (antiga rua A), nas proximidades do número 60, no bairro Nova Esperança.

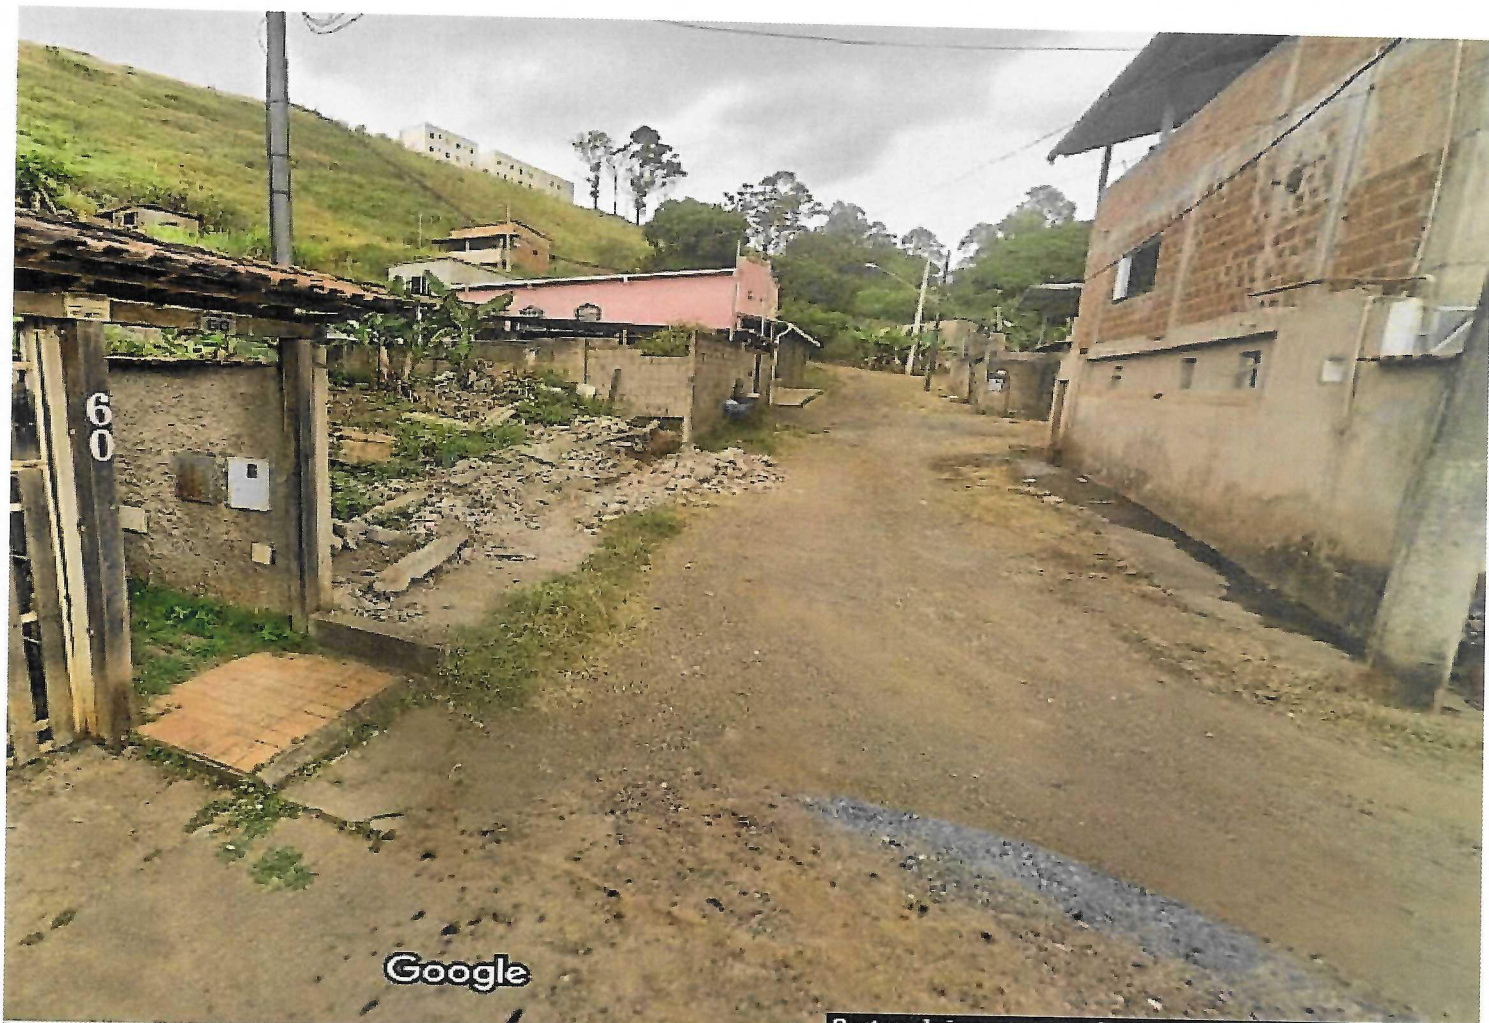
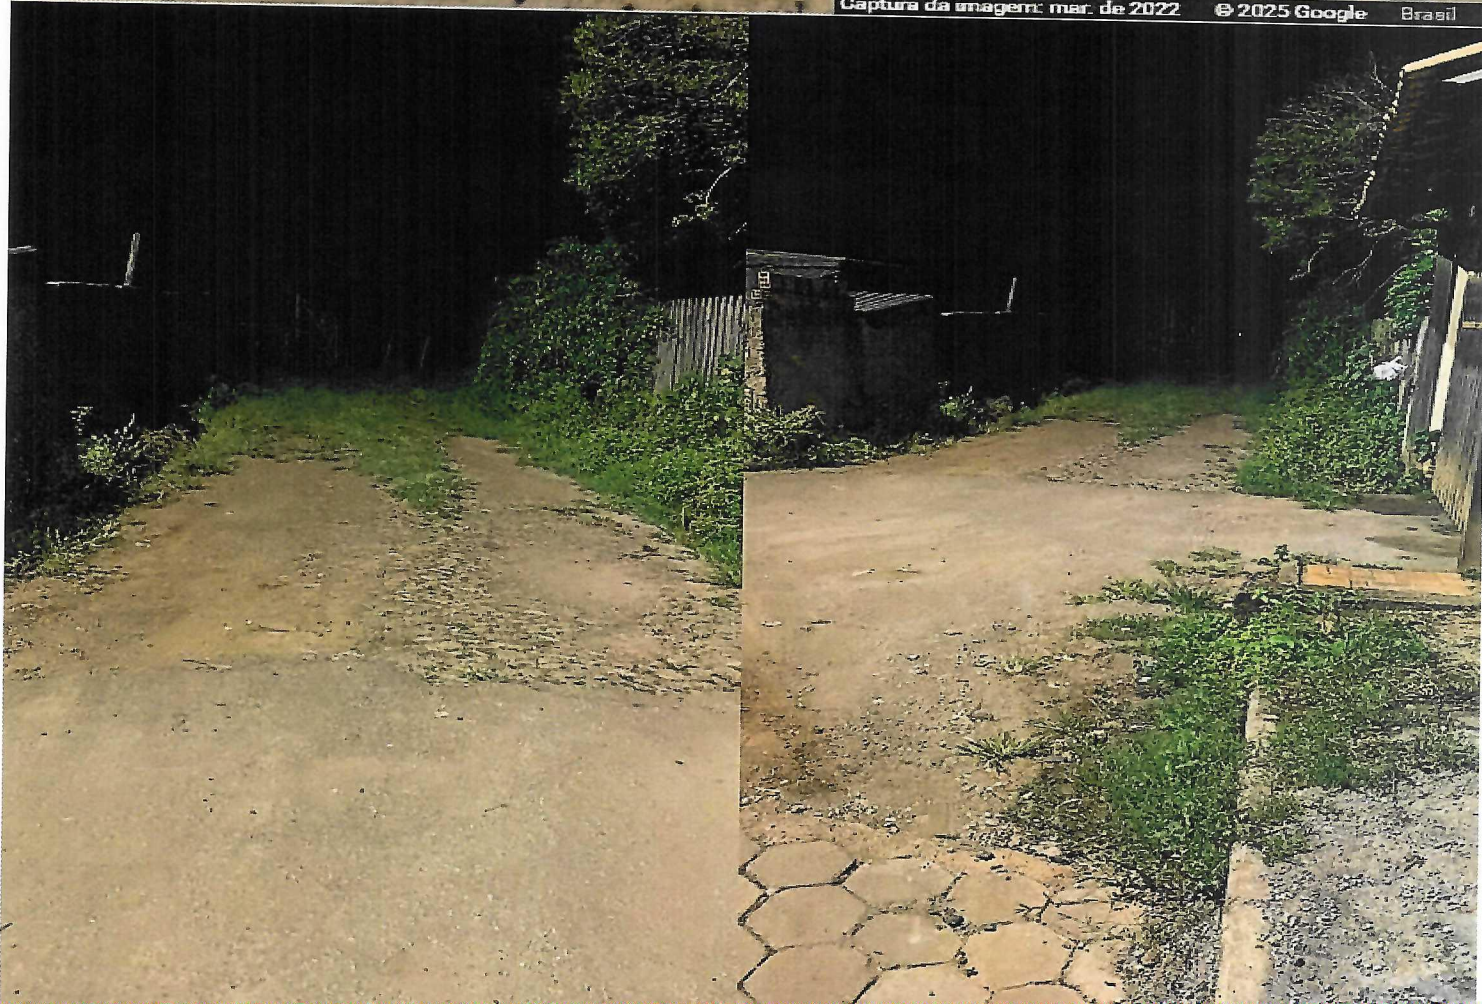
O referido local encontra-se em precário estado de conservação, necessitando de melhorias urgentes. O trecho final do calçamento da rua Maria Dionízia Peixoto não foi devidamente finalizado, sem receber o asfaltamento completo e sem canalização para o escoamento das águas pluviais. Em dias de chuva, a água não tem por onde escoar, pois o local ao final da rua é um pasto, o que causa acúmulo de água (empoçamento) na via, especialmente em frente à residência do número 60. Faltam canaletas ou sistemas de drenagem que conduzam a água até o córrego.
